**ŞAHİNEFENDİ (NEVŞEHİR) VE YAKIN ÇEVRESİNİ
ETKİLEYEN KAYA DÜŞMELERİNİN
DEĞERLENDİRİLMESİ**

**Jeoloji Mühendisliği Anabilim Dalı
Yüksek Lisans Tezi**

**Haziran 2019
NEVŞEHİR**

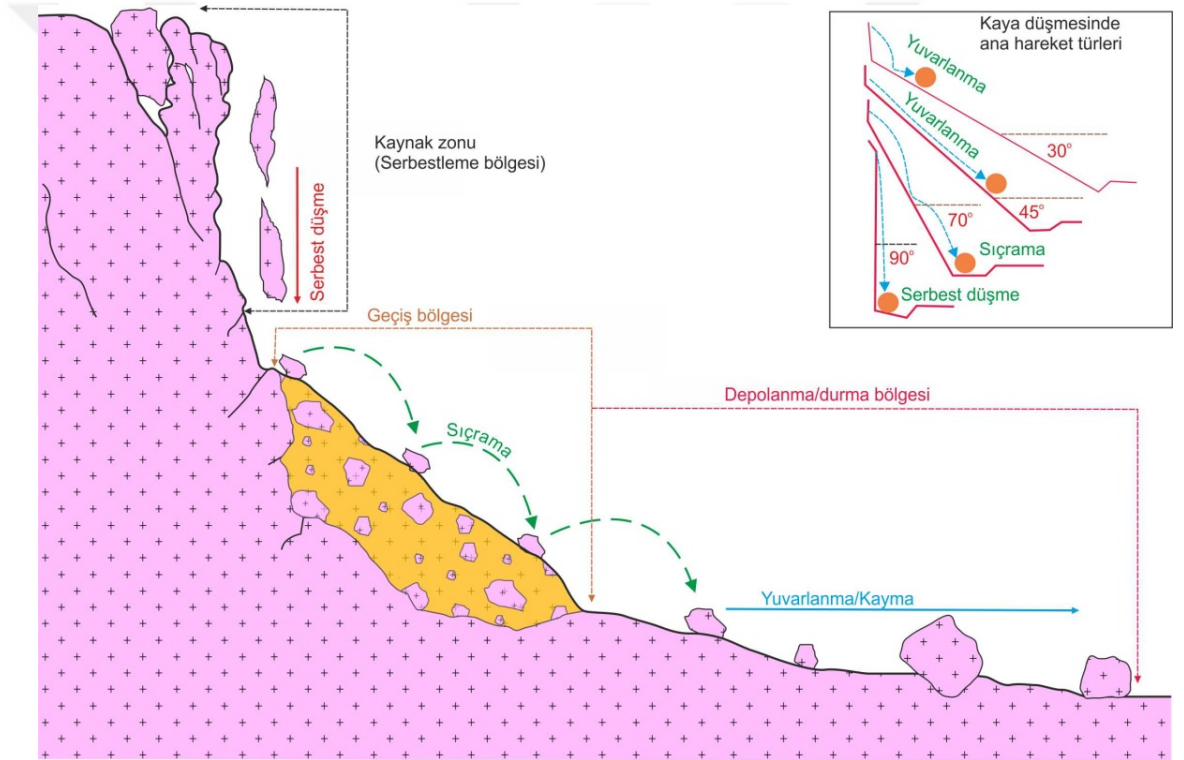
Şekil 1.1. Yamaç eğimlerine bağlı olarak kaya düşmelerinde gözlenen hareket türleri ve diğer morfolojik parametreler [6, 7]'den değiştirilerek

Kaya düşmelerinde düşmenin gerçekleştiği hattı, topoğrafik eğime, yüzey morfolojisine, depolanma durumuna ve jeolojik yapıya bağlı olarak farklı bölümlere ayırmak mümkündür. Kaya bloklarının çeşitli faktörlerin etkisine bağlı olarak kaya kütesinden ayrılarak düşme hareketine başladığı ilk bölüm “kaynak zonu” olarak adlandırılmaktadır. Kaynak zonları genellikle dik bir topoğrafik eğime sahiptir ve kırıklı, çatlaklı bir yapı sunarlar. Kaynak zonundan ayrılan bloklar, düşme hareketinden sonra yamaç üzerinde sıçrayarak veya yuvarlanarak hareketlerine devam ederler ki kaya düşmelerinde bu bölge “yuvarlanma zonu” olarak tanımlanmaktadır (Şekil 1.1).

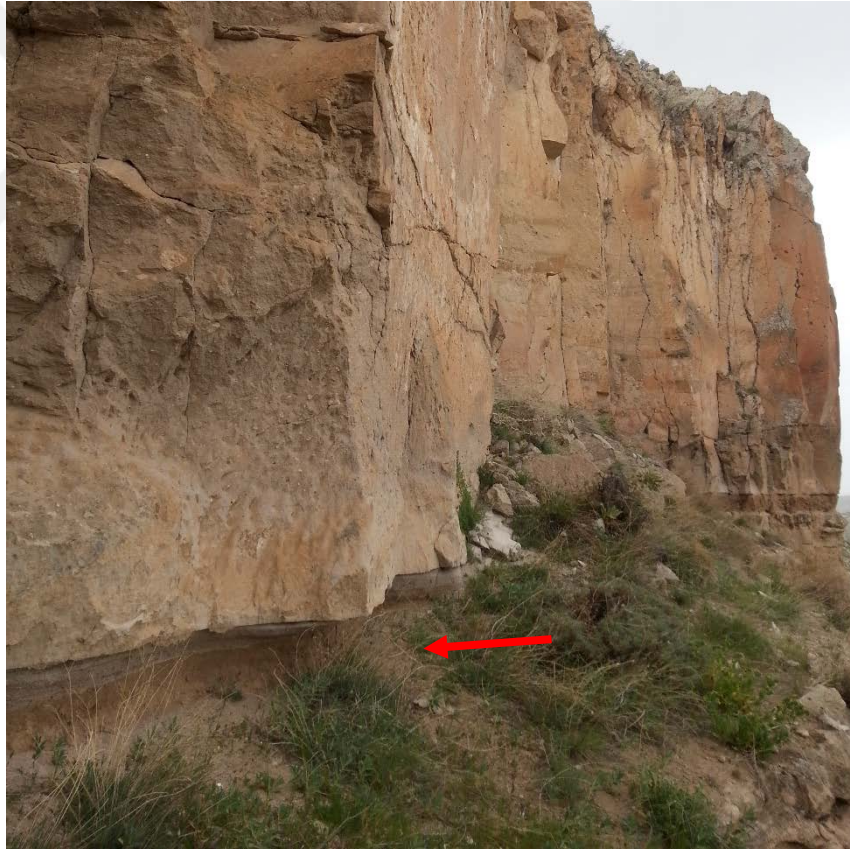
Resim 1.1. Çevresel etkilere karşı farklı direnç gösteren ardalı kaya kütlelerinde oluşan potansiyel duraysız bloklar (Şahinefendi Köyü)

Özellikle yatay tabakalı ve ardalı sedimanter kayalarda, alt seviyede bulunan zayıf kaya kütesinin (örn. kıltaşı, şeyl vb.) dayanımı daha yüksek olan kaya kütesine (örn. kumtaşı, kireçtaşı vb.) oranla daha hızlı ayrışması sonucunda, zayıf kaya kütesinde oyulmalar ve dolayısıyla üstteki sağlam tabakada ise çıkıntılar oluşur. Söz konusu çıkıntılar gerisinde yerçekiminin de etkisiyle öncelikle düşey gerilme çatlakları meydana gelmekte ve kaya bloğu zaman içerisinde bu çatlak boyunca ayrılarak kaya düşmesine neden olmaktadır (Resim 1.1).

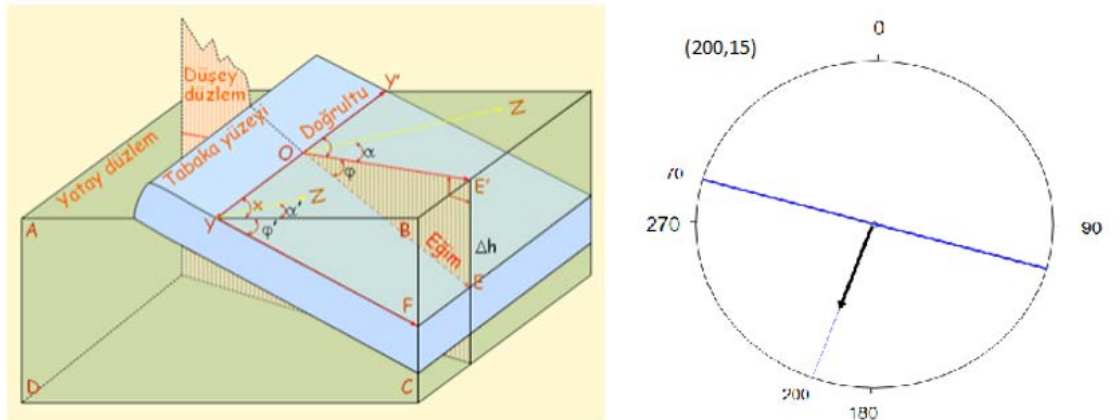
Şekil 3.1. Doğrultu, eğim ve eğim yönü kavramları (a), doğrultu ve eğim yönü arasındaki ilişkiyi gösteren bir örnek (b)

Süreksizliklerin uzaydaki konumu, eğim ve doğrultuyla ifade edilir. Genel jeoloji çalışmalarında ifade edilen bu iki parametre jeolog pusulası yardımıyla belirlenir. Buna karşın hızlı ölçüm almak ve veri değerlendirmeyi kolaylaştırmak için süreksizlik çalışmalarında eğim yönü/eğim olarak ifade edilir [32] (şekil 3.1).

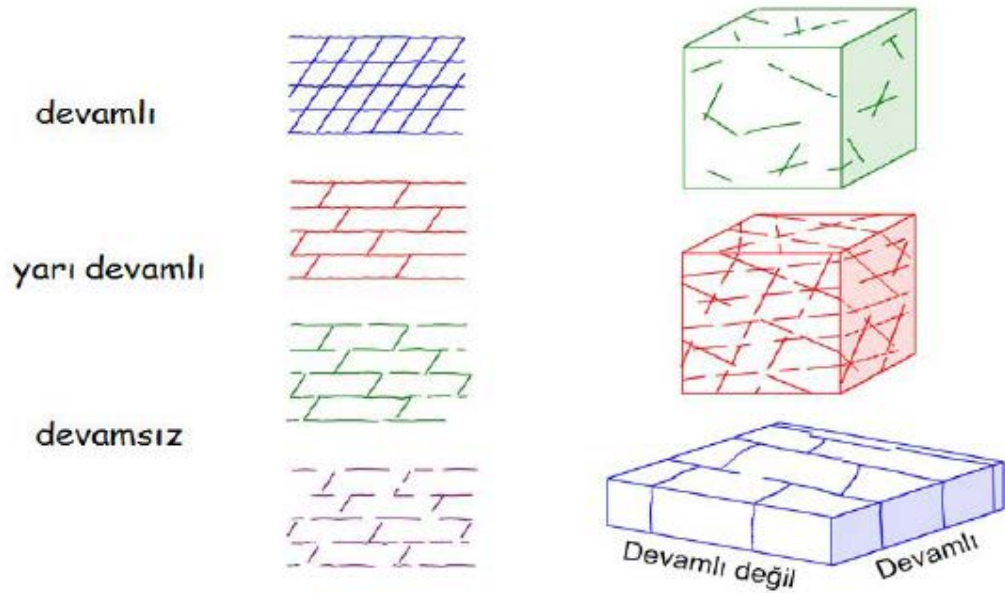
Şekil 3.2. Farklı süreksizlik takımlarında rölatif devamlılığı gösteren basit çizimler ve blok diyagramlar [33]

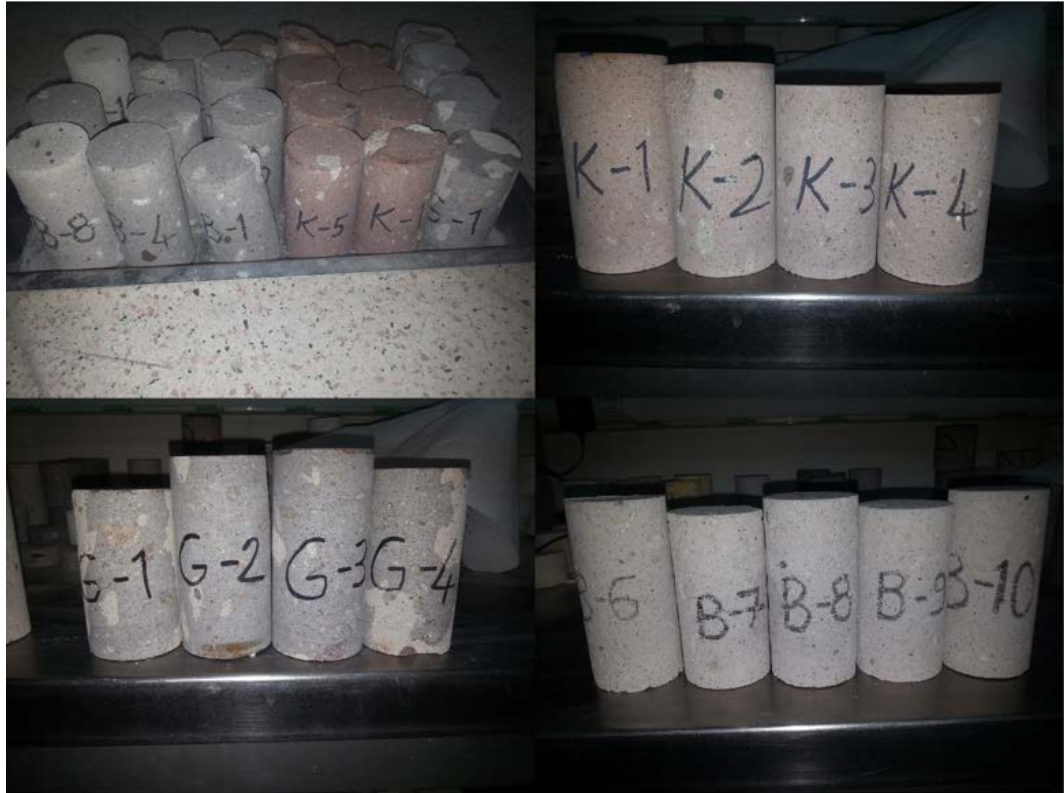
Resim 3.1. Hazırlanan karot örneklerinin görünümü

İlk olarak araziden alınan ve çalışmanın konusunu oluşturan farklı ignimbirit seviyelerine ait bloklardan karot alınmasıyla başlanmıştır. Bu kapsamda bloklar üç farklı grup olarak değerlendirilmiş ve blok örneklerden 23 adet, NX boyutlu karot numuneleri (Resim 3.1) standartlara uygun şekilde hazırlanmıştır. Bu numuneler üzerinde indeks, fiziksel ve mekanik özellikleri belirlemeye yönelik kaya mekaniği deneyleri yapılmıştır.

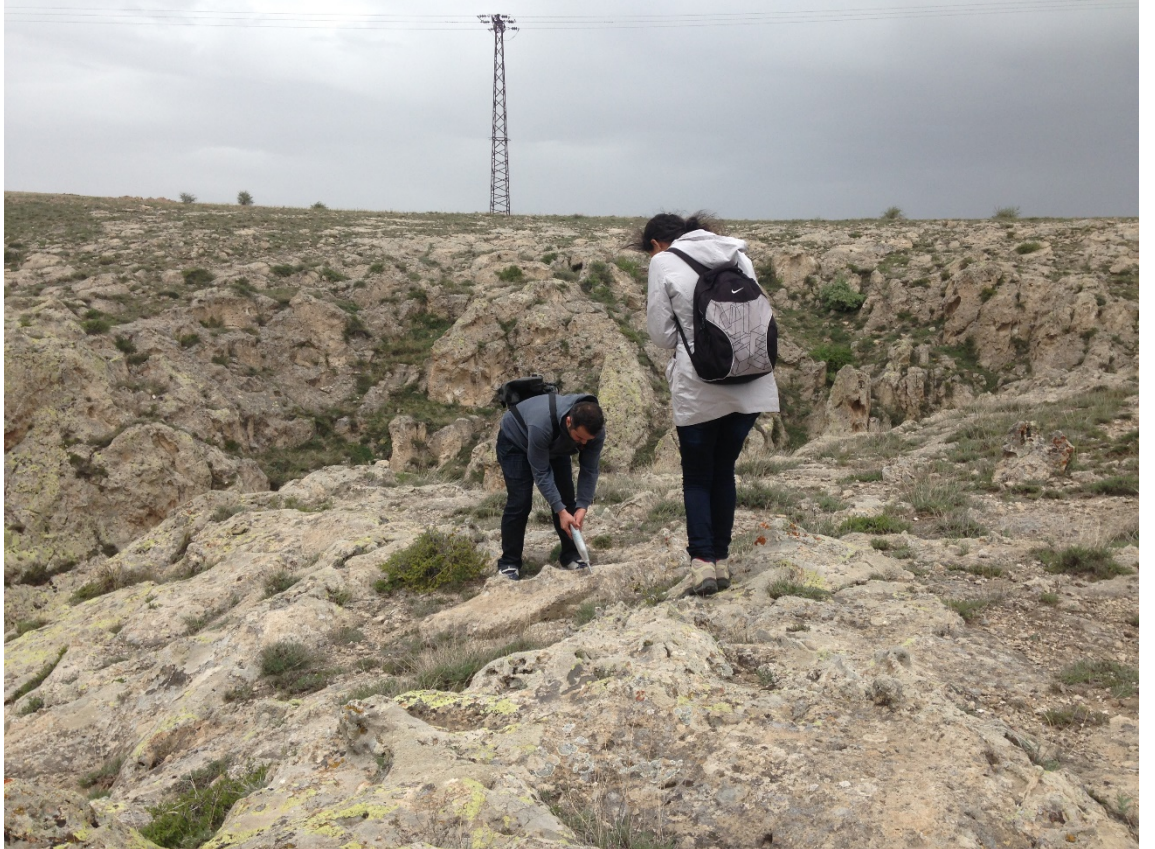
Resim 3.2. Arazide Schmidt sertlik deneyinin uygulanması

Schmidt çekici deneyi N tipi çekiç kullanılarak arazide bloklar üzerinde ISRM tarafından önerilen şekilde yapılmıştır [33]. Deneyler bloklar üzerinde çatlak ve süreksizliğin olmadığı alanlarda düşey olarak yapılmış olup, her deneyde alınan 20 okumanın en yüksek 10'unun ortalaması tek blok numune için Schmidt sertliği olarak belirlenmiştir. Çalışmada arazide mostra üzerinde Schmidt sertlik deneyleri yapılmıştır (Resim 3.2)

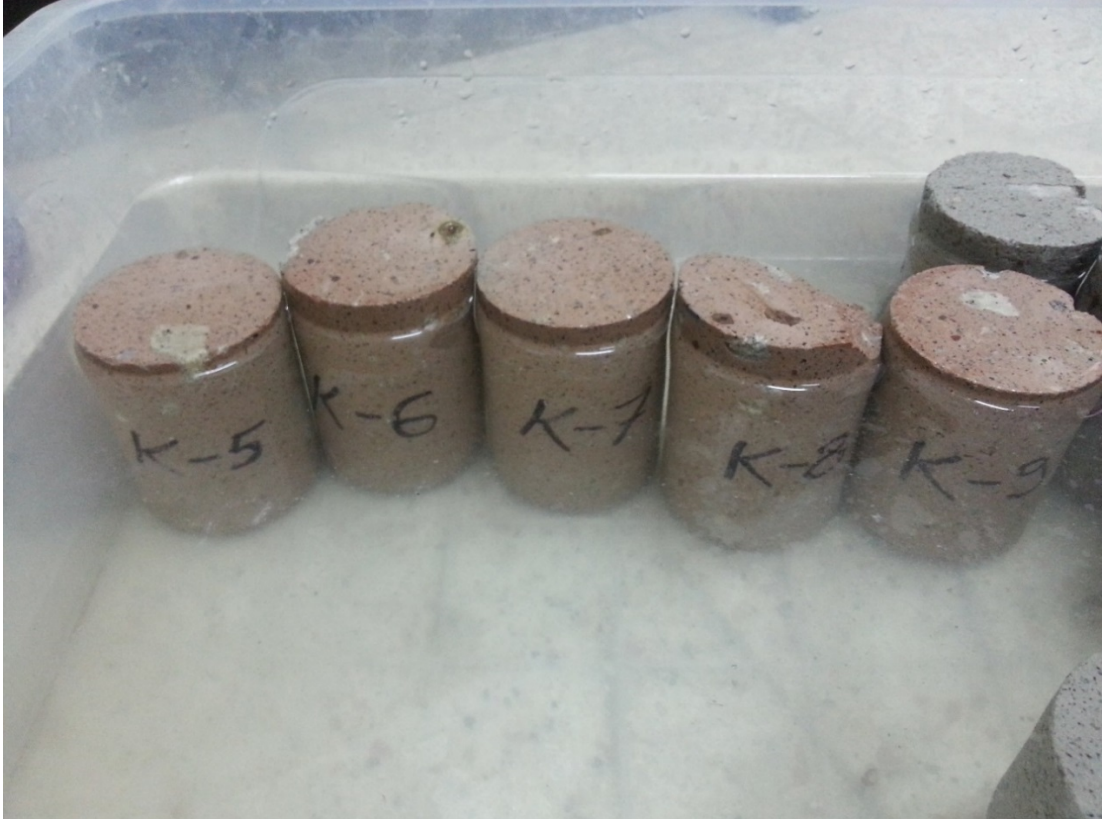
Resim 3.3. Suda bekletilen karot numuneleri

Yaklaşık aynı boyutlarda önceden hazırlanan karot numuneleri saf su içinde 18 saat bekletildikten sonra ıslak ağırlıkları belirlenmiştir (Resim 3.3). Daha sonra numuneler 105°C'ye ayarlanmış fırında 18 saat kurutulmuştur. Fırından çıkarılan numunelerin kuru ağırlıkları belirlendikten sonra ağırlıkça ve hacimce su emme oranları tanımlanmıştır.

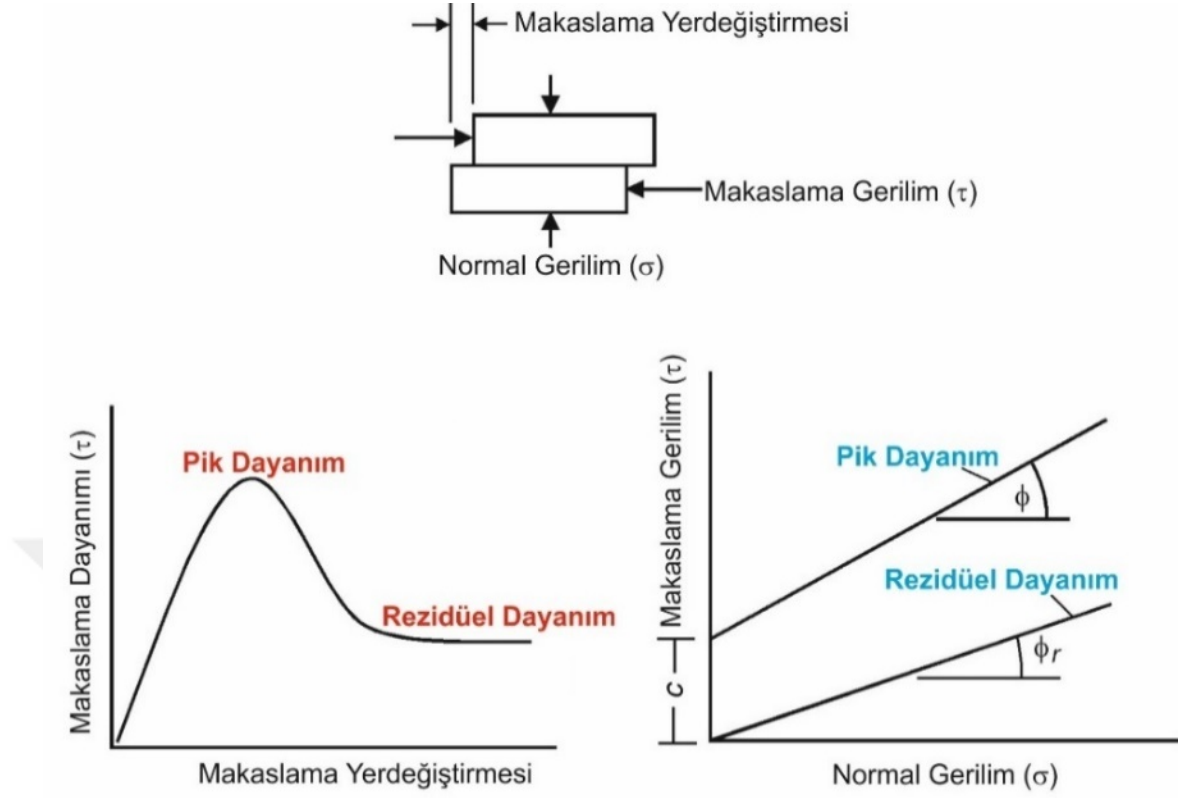
Şekil 3.4. Pürüzsüz-düz yüzeylerde tipik makaslama dayanımı ve yenilme zarfları

Bu tür yüzeylerde makaslama deformasyonuna direnç gösterecek yapılar (pürüzlülük) olmadığı için az bir deformasyonun sonucunda pik dayanıma ulaşılır [38]. Bağlayıcı malzeme yenilir ve makaslama dayanımı artık (rezidüel) değere düşer (Şekil 3.4).

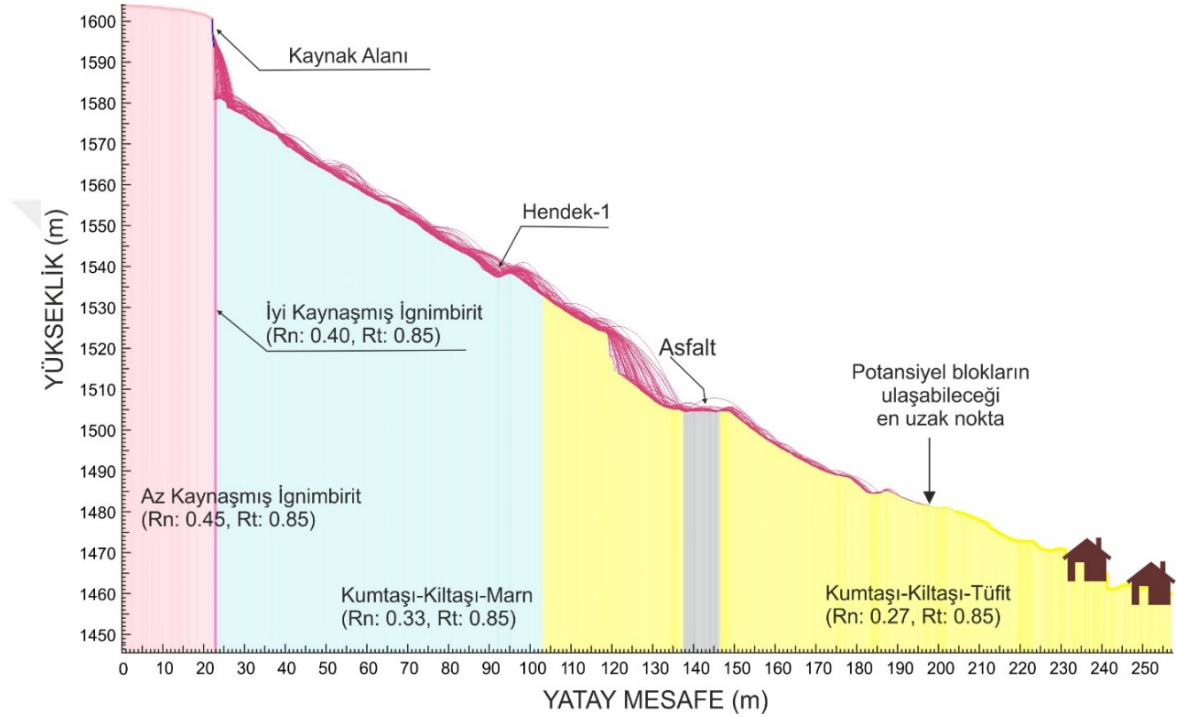
Şekil 3.12. 2-boyutlu kaya düşme analizi ile yuvarlanma mesafesinin belirlenmesi

şekilde kullanılan programlardan bir tanesidir [51]. Rocfall programıyla yapılan 2-boyutlu kaya düşme analizi sonucunda kaynak zonundan kopan blokların ulaşabildiği maksimum yuvarlanma mesafesinin belirlendiği bir örnek çalışma Şekil 3.12’de sunulmuştur.

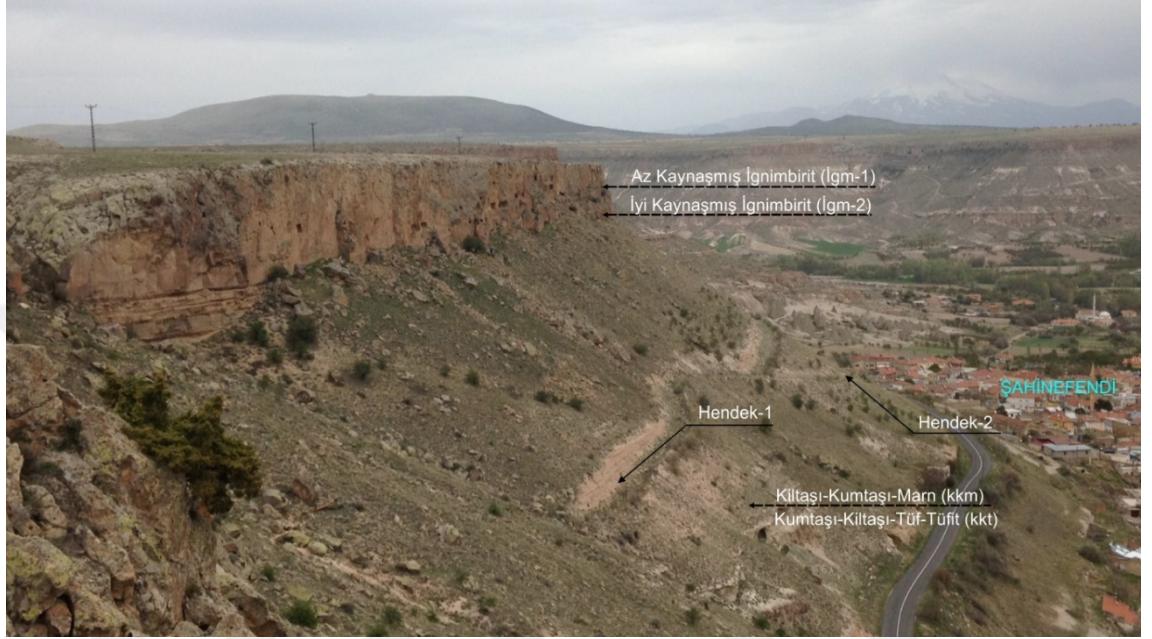
Resim 4.3. Çalışma alanındaki İgm-1'e ait görünüm

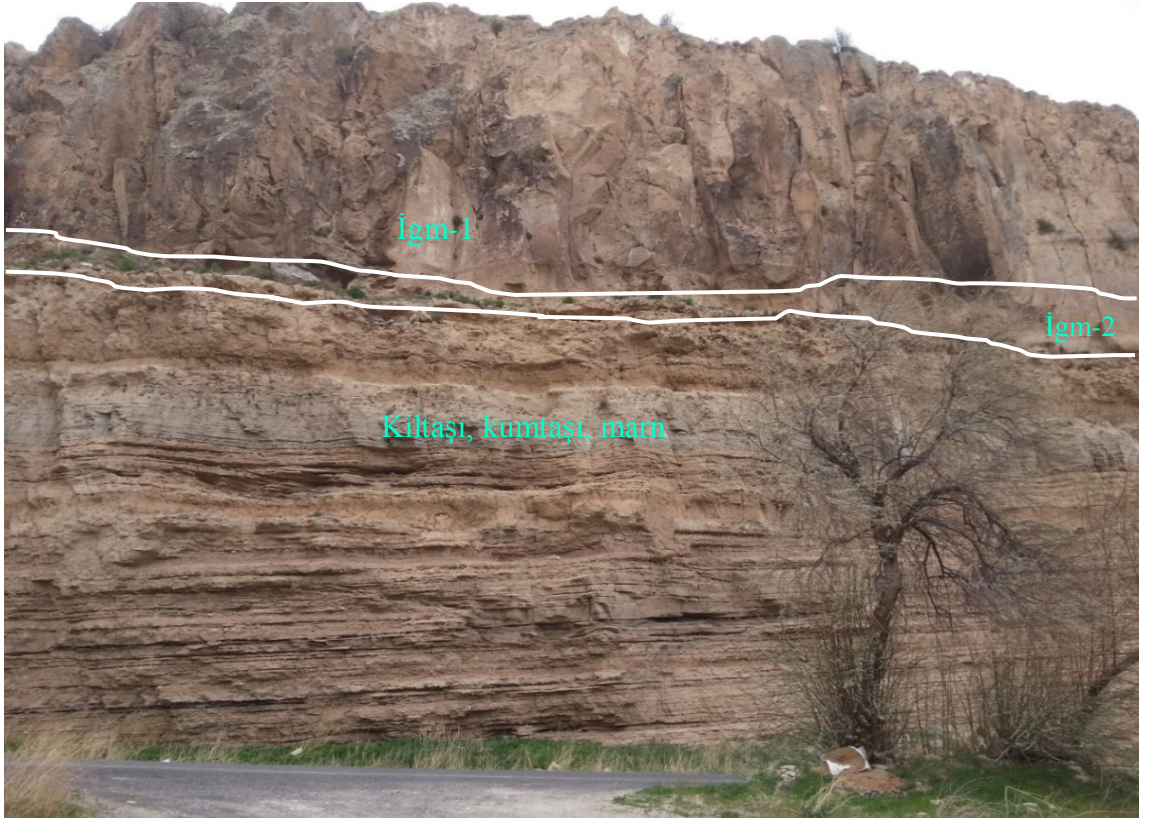
Resim 4.5. Çalışma alanında gözlenen kıltaşı, kumtaşı, marn ardalanması

Çalışma alanında kıltaşı, kumtaşı, marn yüzeyde ardalanmalı olarak gözlenmektedir (Resim 4.5).

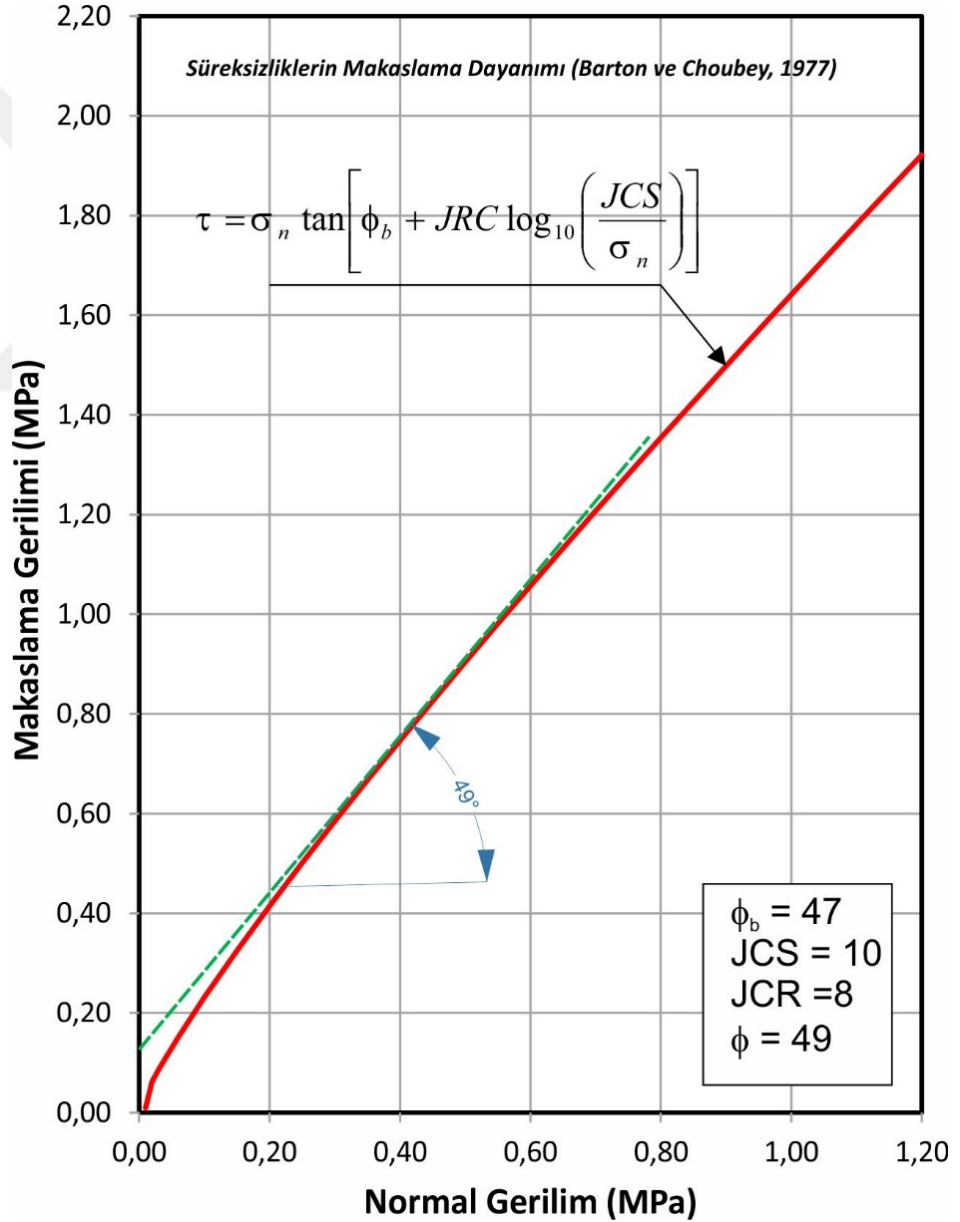
Şekil 4.2. İgnimbirit için görgül yenilme ölçütüne göre hazırlanmış süreksizlik yenilme zarfı

Şekil 4.2’de ignimbiritin süreksizlik yüzeyi için Barton ve Choubey, görgül yenilme ölçütüne göre çizilmiş yenilme zarfı verilmiştir [36]. Buna göre, JRC değeri ignimbiritler için 8 kabul edilmiştir. JCS ise ignimbiritler için 10 MPa bulunmuştur. Rezidüel sürtünme açısı ignimbiritler için 49° alınmıştır. Çizilen yenilme zarflarından normal gerilme seviyesine bağlı olarak süreksizlik yüzeyinin sürtünme açısı belirlenebilmektedir.

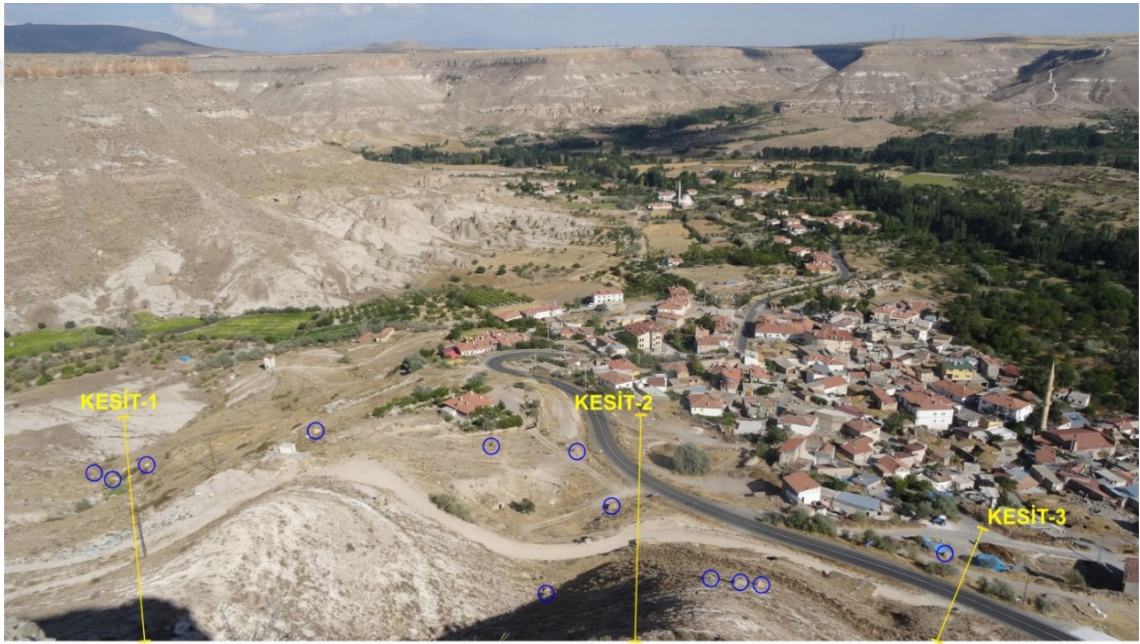
Resim 4.6. Geri düşme analizi yapılan kesitlerin görünümü

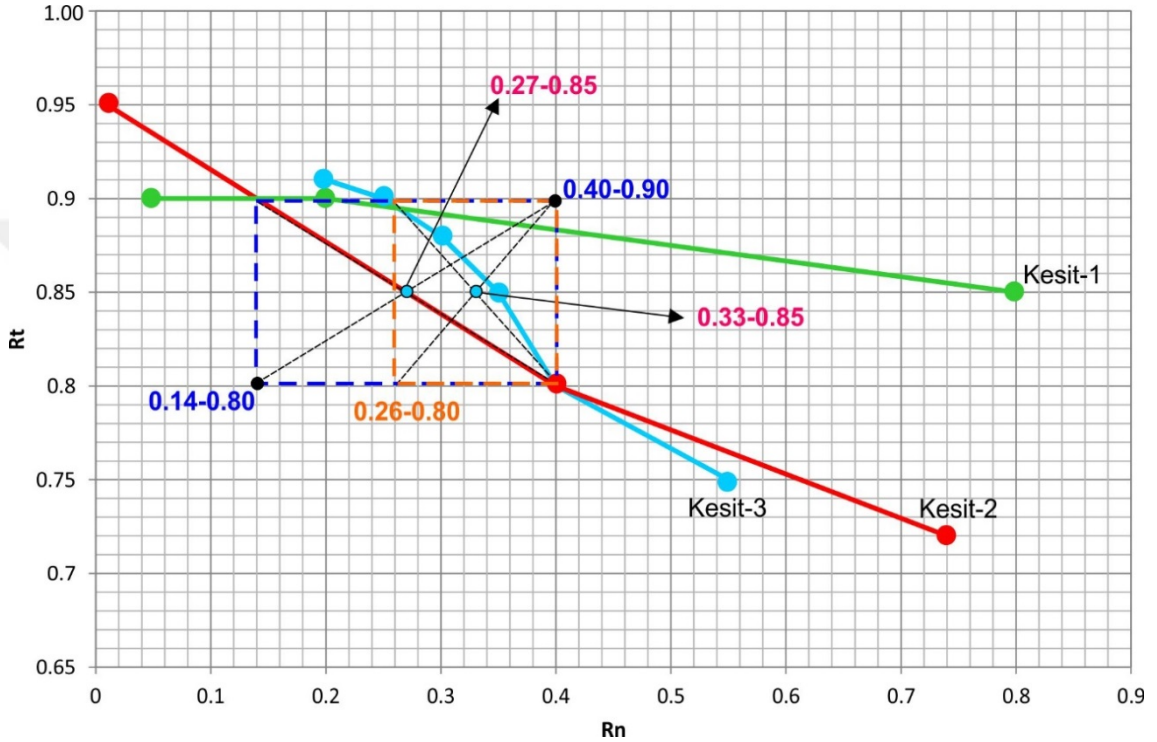
Şekil 4.4. Yapılan geri analiz sonuçları

3 kesit için yapılan geri analiz sonuçları şekil 4.4’de verilmiş olup, söz konusu blokların ulaştığı noktalar göz önünde bulundurularak yapılan geri analiz sonuçlarına göre, $R_n=0.14-0.40$ ve $R_t=0.80-0.90$ aralıklarında değişmektedir. R_n ve R_t değerleri geri analizler ve literatürden elde edilmiştir.

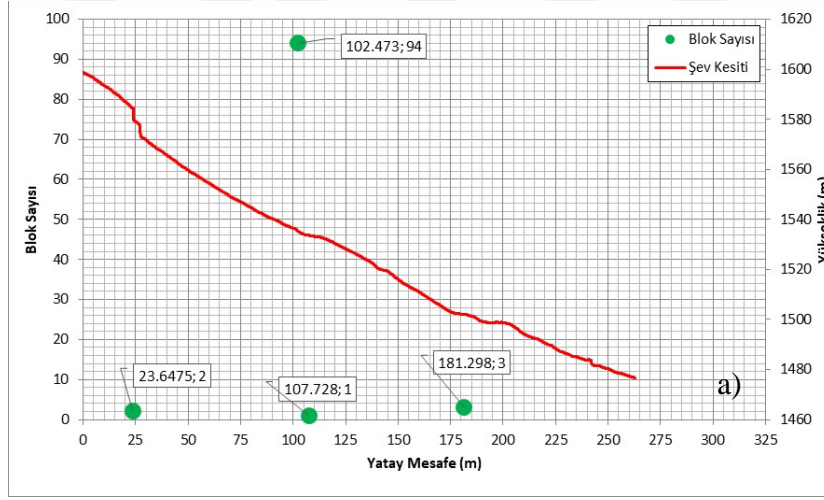
Şekil 4.6. a) Kesit-1 sıçrama yüksekliği dağılım grafiği b) Kesit-1 için şev yüzeyi sıçrama yüksekliği grafiği c) Kesit-1 şev yüzeyi toplam kinetik enerji grafiği d) Kesit-1 şev yüzeyi ötelenme hızı grafiği

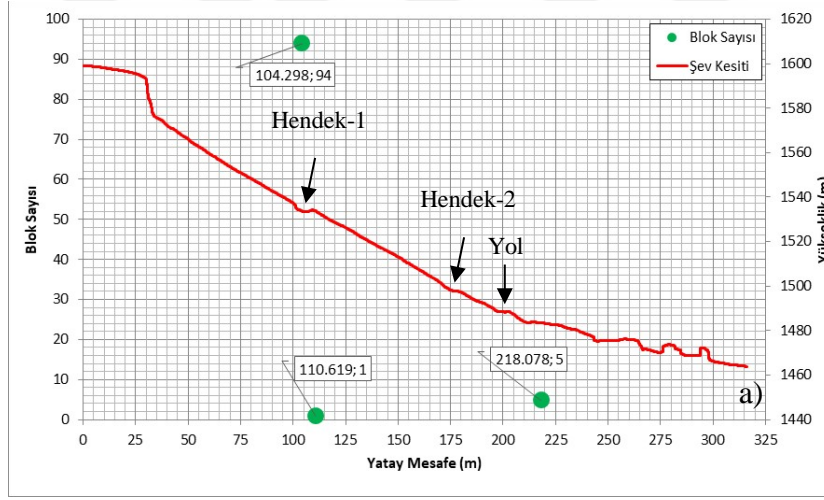
Şekil 4.9. a) Kesit-2 sıçrama yüksekliği dağılım grafiği b) Kesit-2 için şev yüzeyi sıçrama yüksekliği grafiği c) Kesit-2 şev yüzeyi toplam kinetik enerji grafiği d) Kesit-2 şev yüzeyi ötelenme hızı grafiği

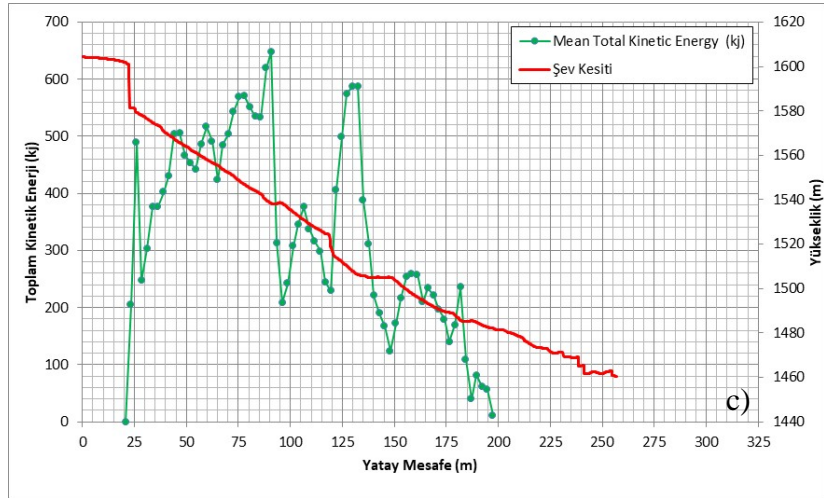
Şekil 4.17. a) Kesit-6 sıçrama yüksekliği dağılım grafiği b) Kesit-6 için şev yüzeyi sıçrama yüksekliği grafiği c) Kesit-6 şev yüzeyi toplam kinetik enerji grafiği d) Kesit-6 şev yüzeyi ötelenme hızı grafiği

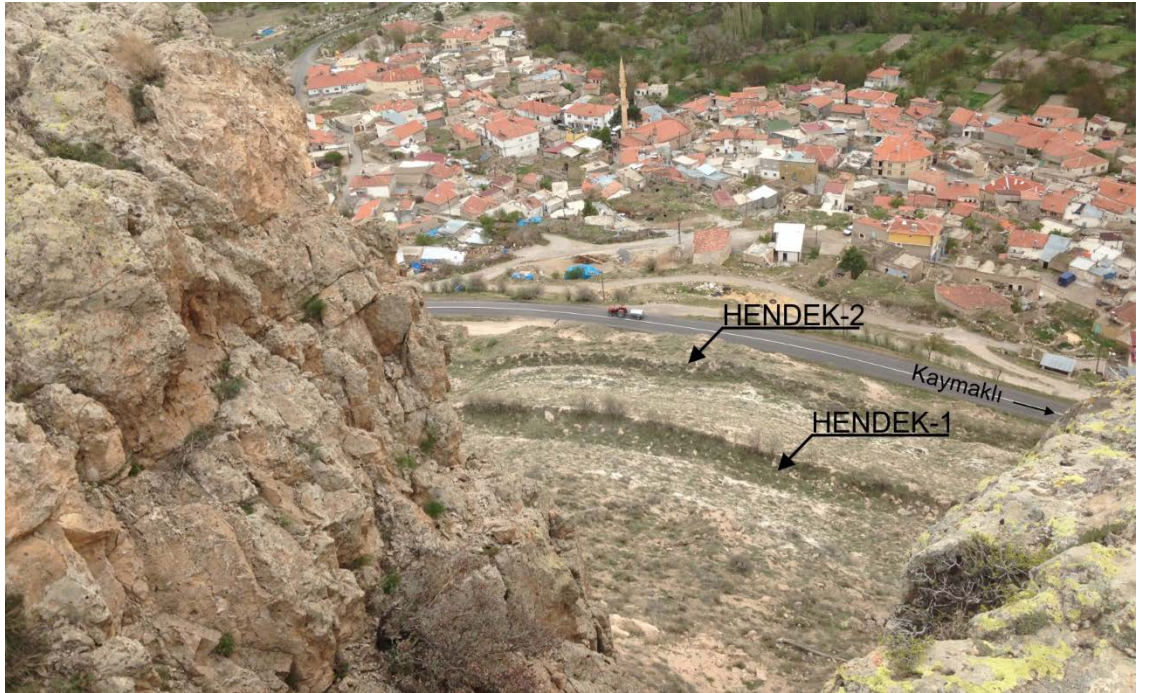
Resim 4.7 Hendek-1 ve Hendek-2’nin genel görünümü

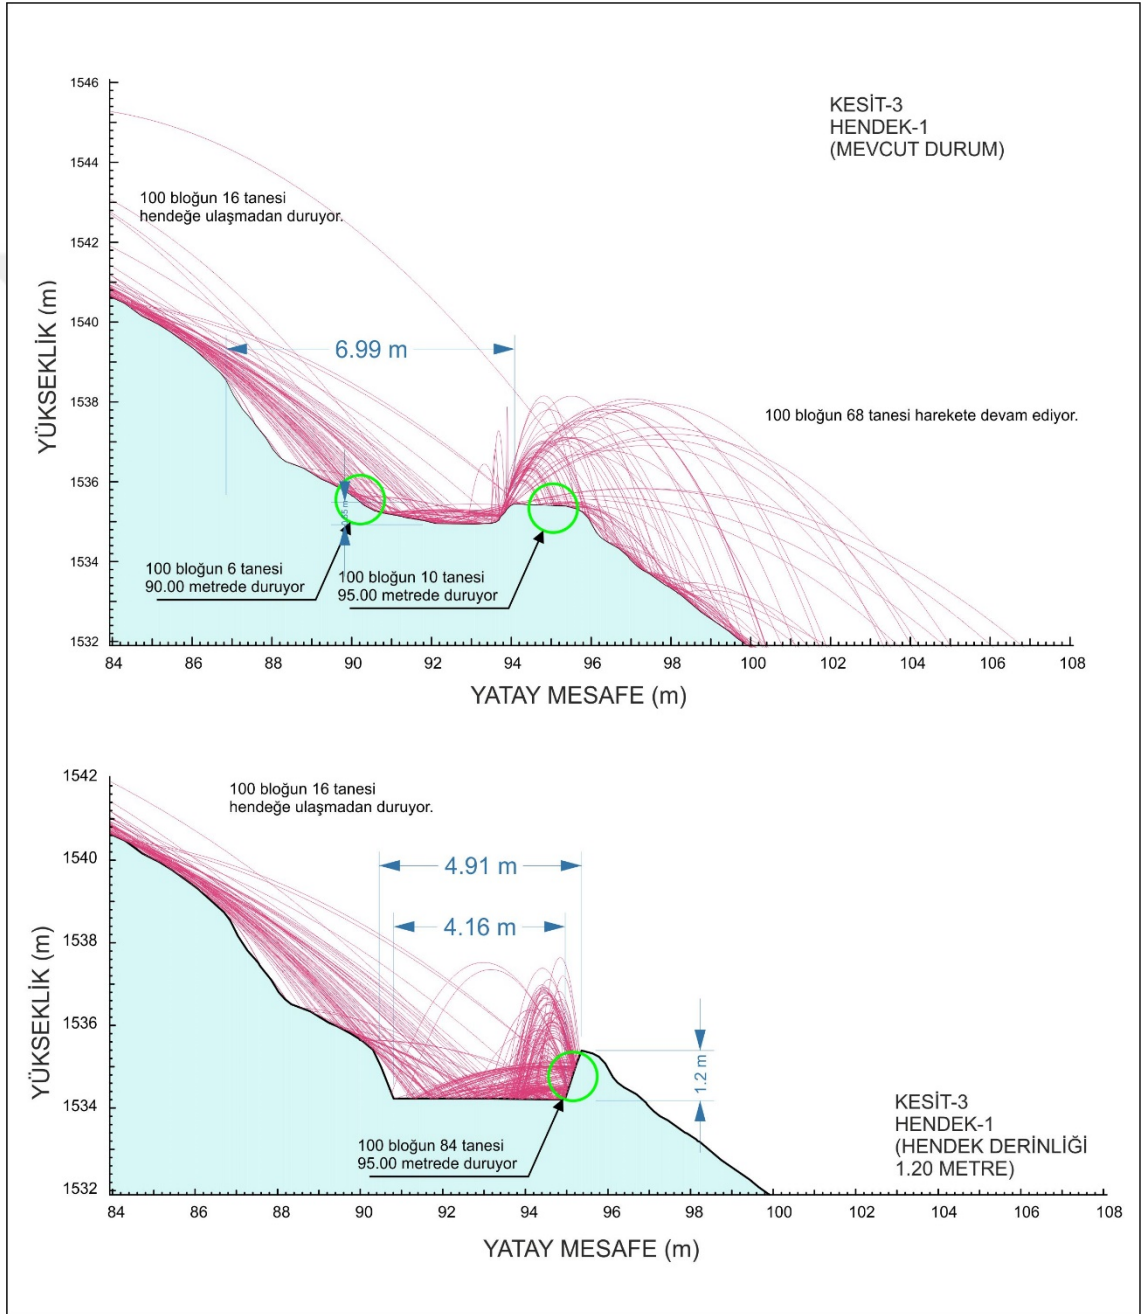
Şekil 4.20. Kesit 3 için hendek iyileştirme
