**BOZCA KÖYÜ'NDE (AVANOS-NEVŞEHİR) 3 BOYUTLU  
KAYA DÜŞMESİ TEHLİKE DEĞERLENDİRMESİ**

**Jeoloji Mühendisliği Anabilim Dalı  
Yüksek Lisans Tezi**

**Temmuz 2023  
NEVŞEHİR**

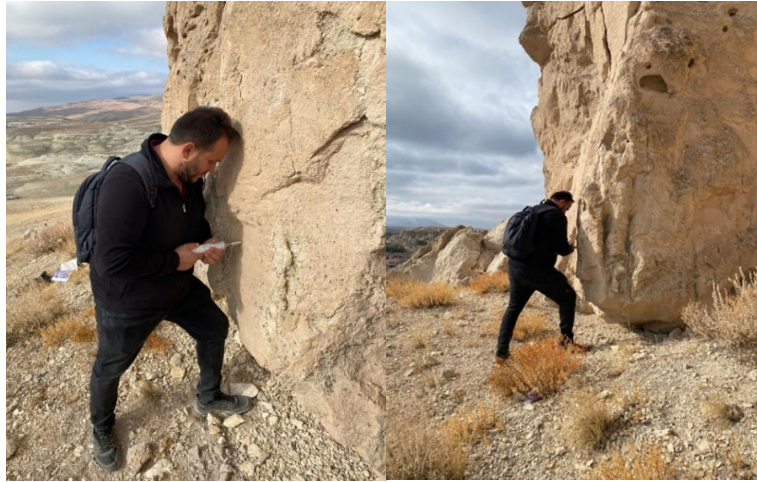
Şekil 3.1. Arazide Schmidt çekici ve İğne penetrometresi deneyinin uygulanması

Arazi çalışmaları sırasında; blok boyutlarının ölçümünün yapılması, iğne penetrometresi ve schmidt çekici deneyleri, mühendislik jeolojisi haritası çizimi ve süreksizliklerin ölçülmesi gibi işlemler yapılmıştır. Schmidt çekici deneyi arazide bloklar üzerinde çatlak ve süreksizliğin olmadığı alanlarda ve süreksizlik yüzeylerine dik olarak uygulanmıştır. ISRM standartlarında yapılan Schmidt çekici deneylerinde her blok için yapılan deneylerde en yüksek 10 değerinin ortalaması alınmıştır.

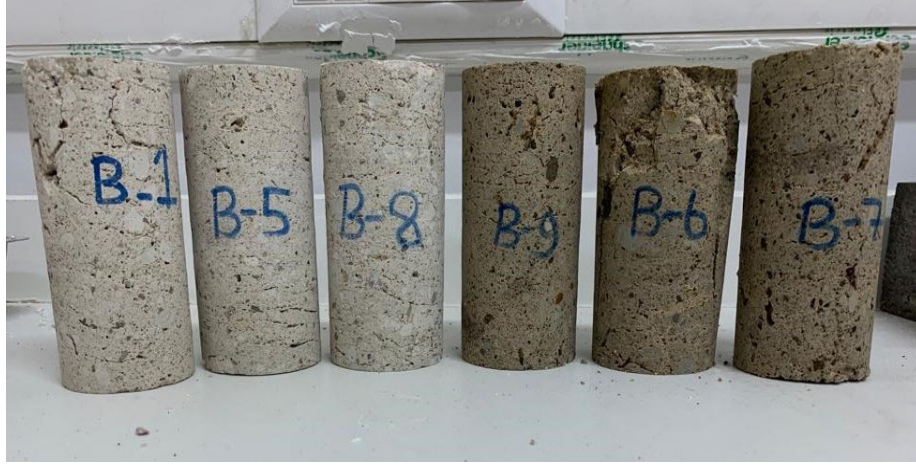
Şekil 3.2. Kaynak alandan alınan ignimbirit bloklarından hazırlanan karot örnekleri

Çalışma alanında gözlenen kaya birimlerinin indeks, fiziksel ve mekanik özelliklerini belirlemek amacıyla kaya mekaniği deneyleri yapmak için Nevşehir Hacı Bektaş Veli Üniversitesi, Mühendislik Mimarlık Fakültesi, Jeoloji Mühendisliği Bölümü, Kaya Mekaniği Laboratuvarı'nda araziden getirilen kaya bloğundan 12 adet karot numuneleri standartlara uygun olarak alınmıştır. Bu kapsamda alınan düzgün şekilli karotlar üzerinde ISRM (2007)'e göre birim hacim ağırlık, porozite, ağırlıkça ve hacimce su emme, tek eksenli sıkışma deneyleri yapılmıştır.

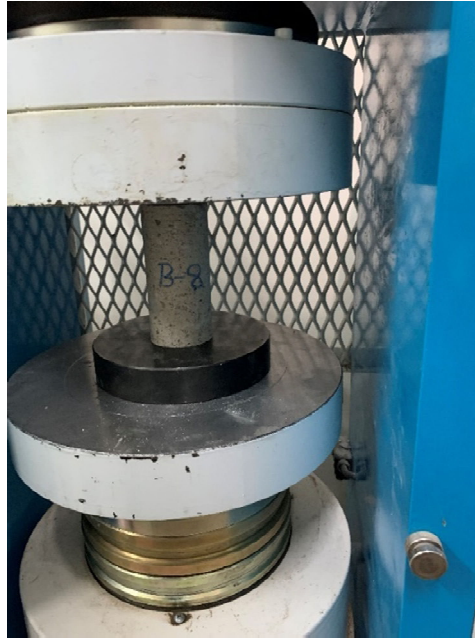
Şekil 3.4. Tek Eksenli sıkışma dayanımı deneyinin görünümü

Kapasitesi 2000 kN olan ekipmanların kullandığımız deneylerde uzunluk/çap oranı 2.0–2.5 olan numunelerimizin tek eksenli sıkışma dayanımları belirlenmiştir. Yükleme hızı olarak 0.1 kN/sn seçilmiş olup, numuneler 5–10 dakika arasında yenilmiştir. Her bir blok üzerinden alınan numune için en az 5 örnek üzerinde deney tekrar edilmiştir.

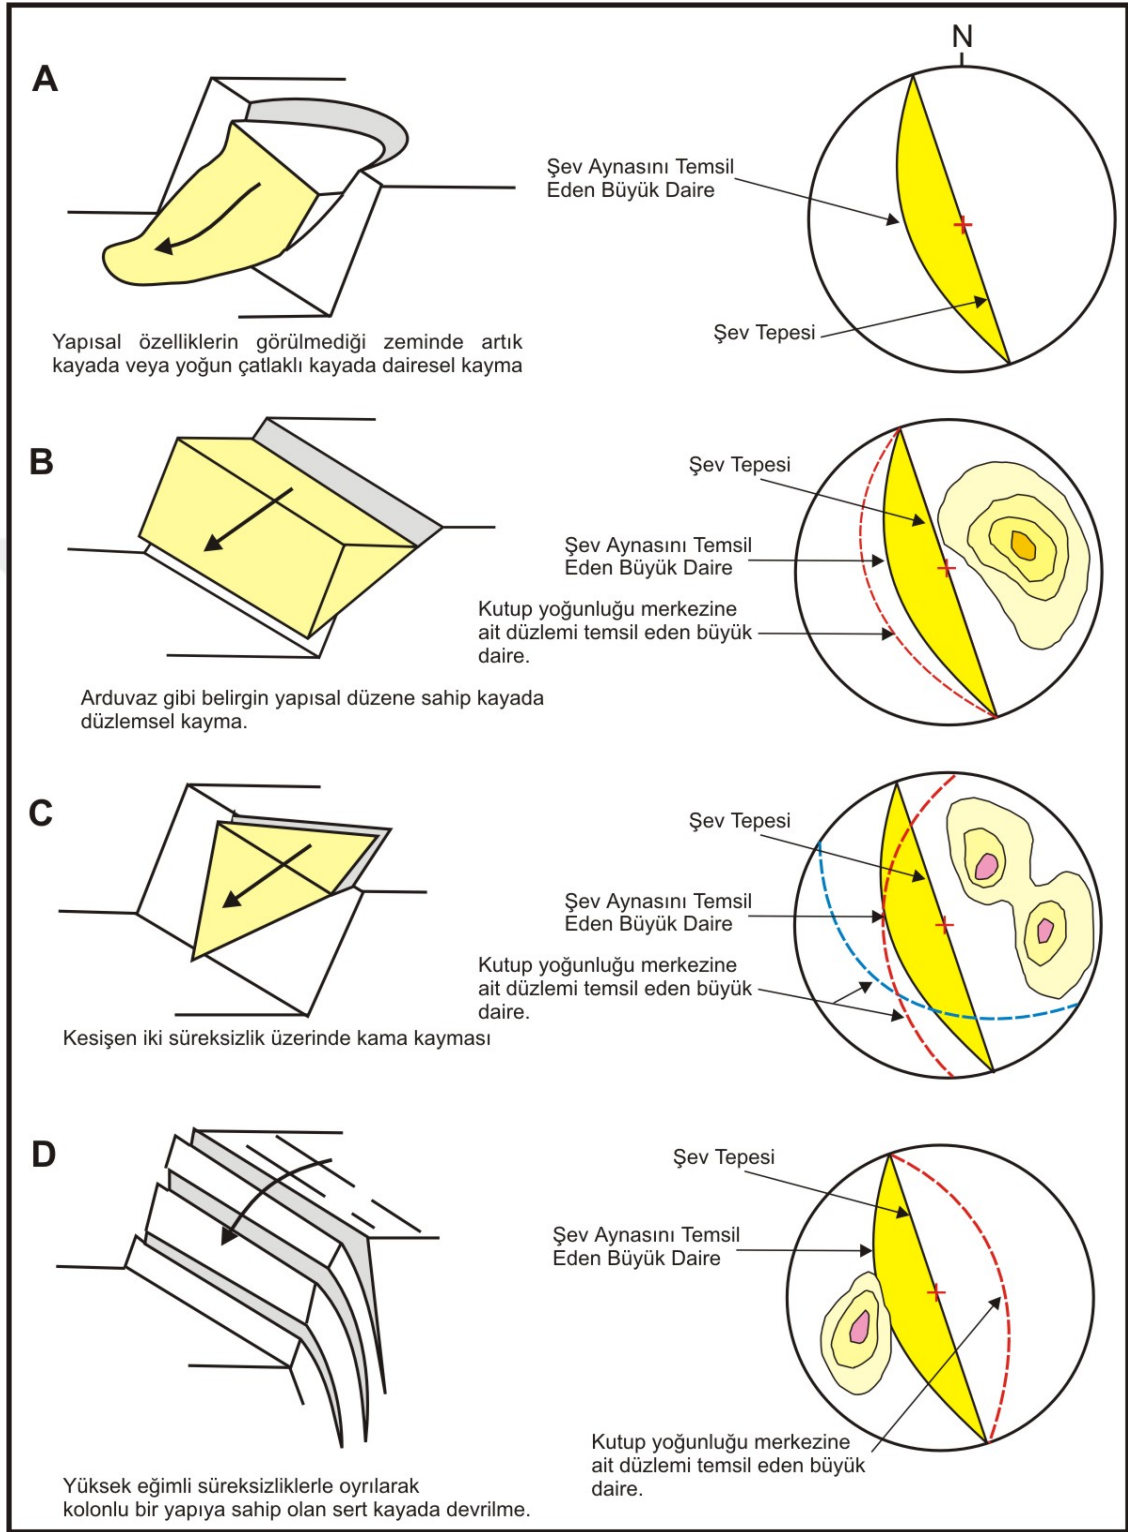
Şekil 3.5. Başlıca şev duraysızlık türleri ve bunların stereonet çizimleri (Hoek ve Bray, 1977).

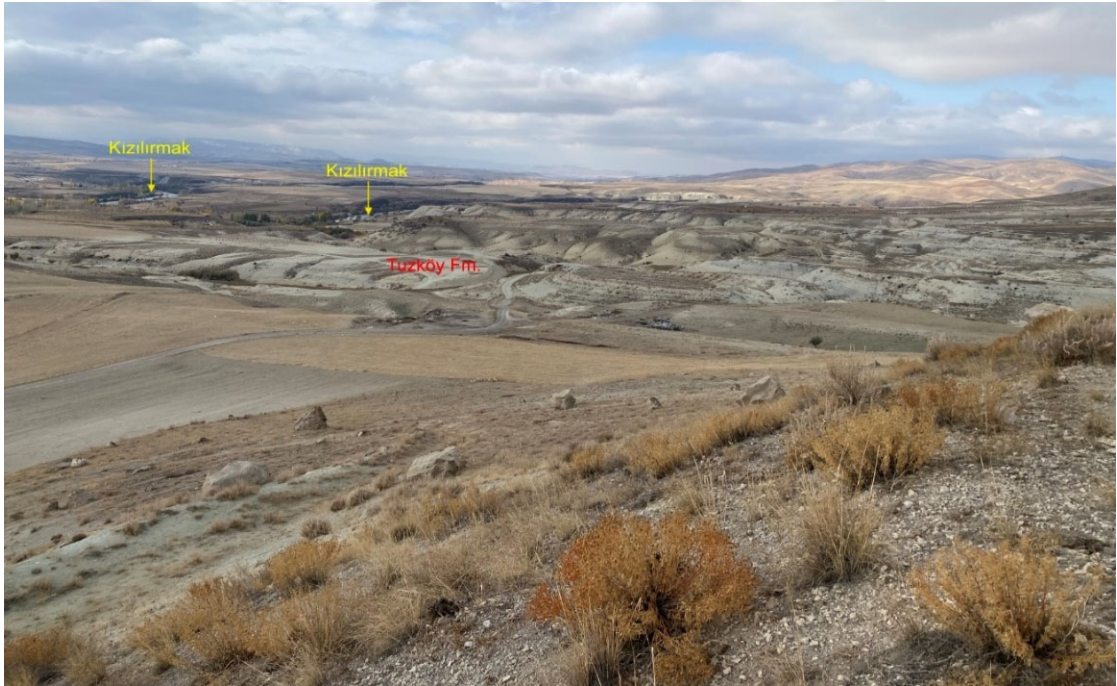
Şekil 4.2. Tuzköy formasyonunun genel görünümü (batıya bakış)

Çalışılan bölgede geniş bir bölgede gözlenen Tuzköy Formasyonu Bozca köyünün batısında gözlenmektedir. Çakıltaşı, kumtaşı, kıltaşı ve tüfit ardalanmasıyla bilinen bu birim Atabey(1989) tarafından adlandırılmış olup, içinde bulunan kumtaşı ve kıltaşı sarımsı kahve renkli olup tuf ara düzeyleri ve pomza parçaları içermektedir. Çakıltaşının çimentosu gevşek olup 10-20 santimetre çapında (diyabaz, spilit, granit, andezit, granodiyorit, metamorfik kayaç) çakılları içerisinde gözlenmektedir. Bu birimin kalınlığı yer yer 100 metre civarını bulmaktadır. Birimin yaşı (Atabey, 1989) tarafından Üst Miyosen-Pliyosen olarak belirlenmiştir.

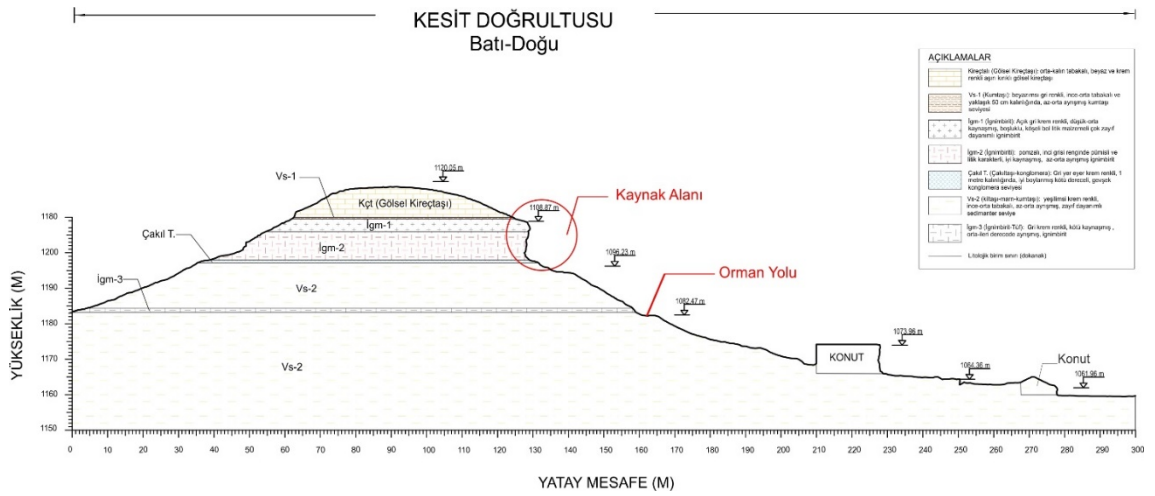
Şekil 4.5. Çalışma alanı batı-doğu boyunca mühendislik jeolojisi kesiti

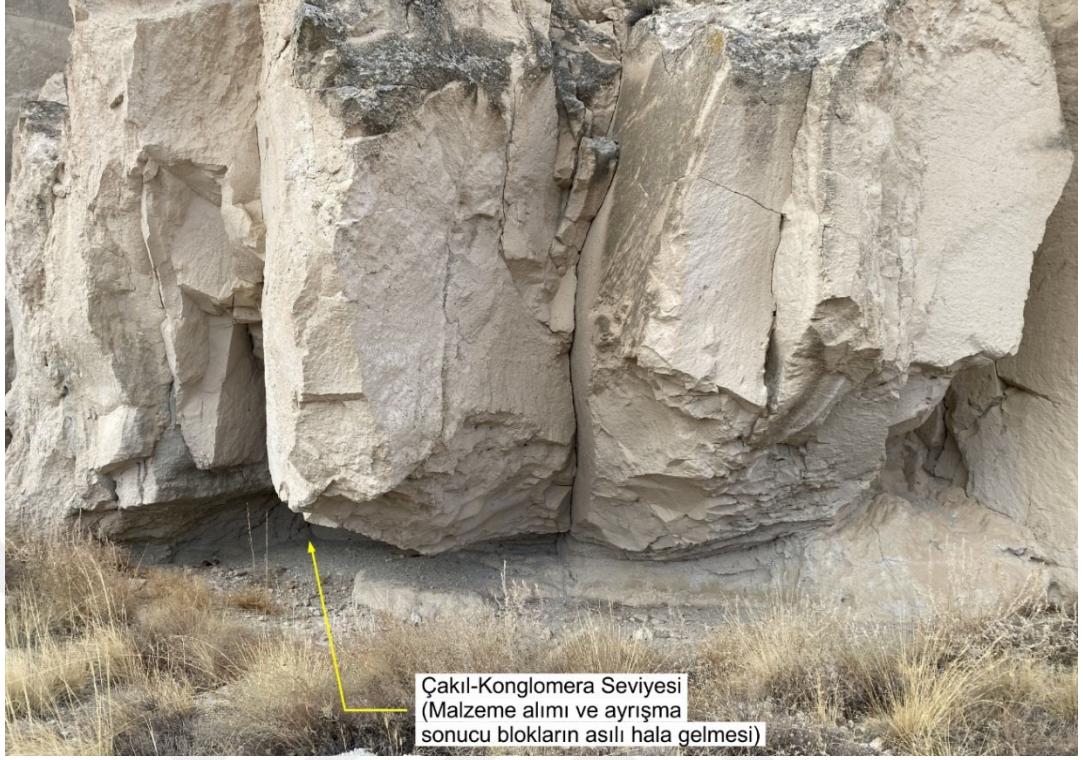
Şekil 4.7. Malzeme alımı ve ayrışma sonucu blokların asılı hale gelişinin görünümü

kontrollü farklı kaya kütle duraysızlıkları yoğun bir şekilde gözlenmektedir. Özellikle şev topoğunda yer alan zayıf seviyelerin ayrışması sonucu (Şekil 4.7) düşey süreksizlik boyunca ayrılmalar devrilme şeklinde duraysızlıkların gelişmesine neden olmaktadır. Arazide yapılan incelemelerde bu süreç sonucunda bir çok sütunsal bloğun riskli hale geldiği gözlenmiştir (Şekil 4.8).

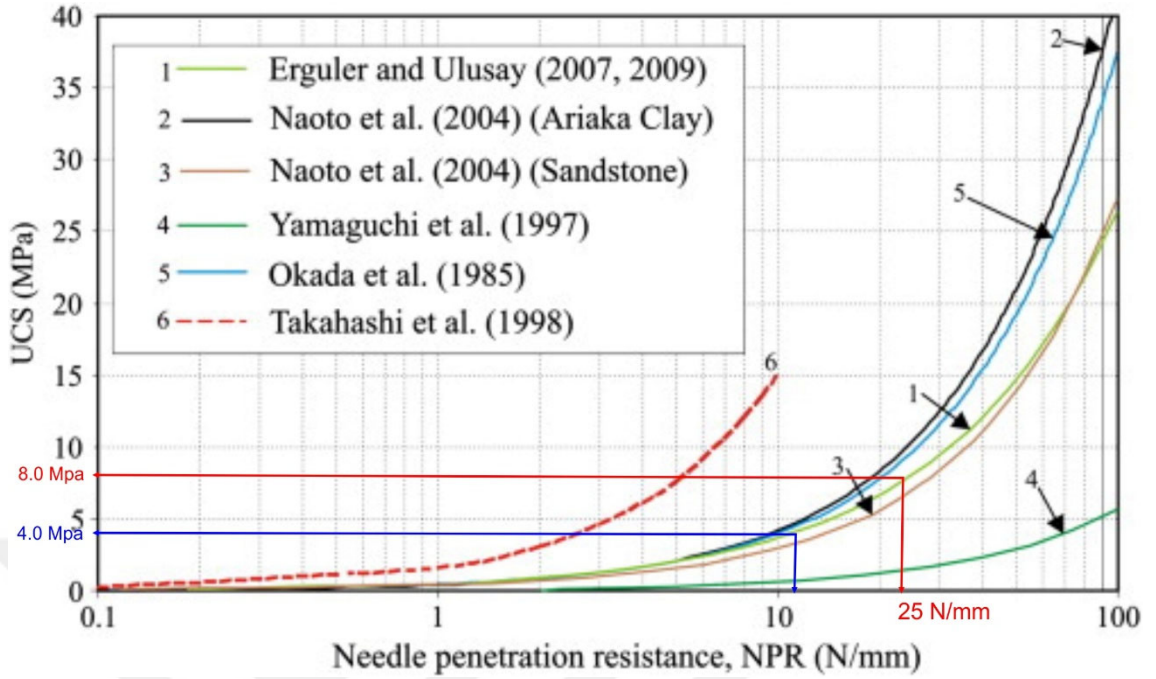
Şekil 4.11. İğne penetrometresi direncinden kaya malzemesinin tek eksenli basınç dayanımının tahmin edilmesine yönelik grafik (Ulusay ve Ergüler, 2012).

Bu tez kapsamında kaynak alandaki ignimbiritlerin dayanımlarını belirlemek üzere arazide iğne penetrometresi deneyi gerçekleştirilmiştir. İgnimbiritlerde iğne penetrometresi batma oranları (NPR) 11 ile 25 N/mm arasında değişmektedir ve ortalama değer 20 N/mm'dir. Ulusay ve Ergüler (2012) tarafından önerilen deneysel ilişki yardımıyla hesaplanan dayanım değerlerine bakıldığında, ignimbiritlerin ortalama tek eksenli basınç dayanımının 8.00 ile 4.00 MPa aralığında değiştiği tespit edilmiştir (Şekil 4.11). Bu sonuçlar laboratuvar elde ettiğimiz sonuçlarda kısmen düşük olup, genel olarak laboratuvar sonuçları ile uyumludur.

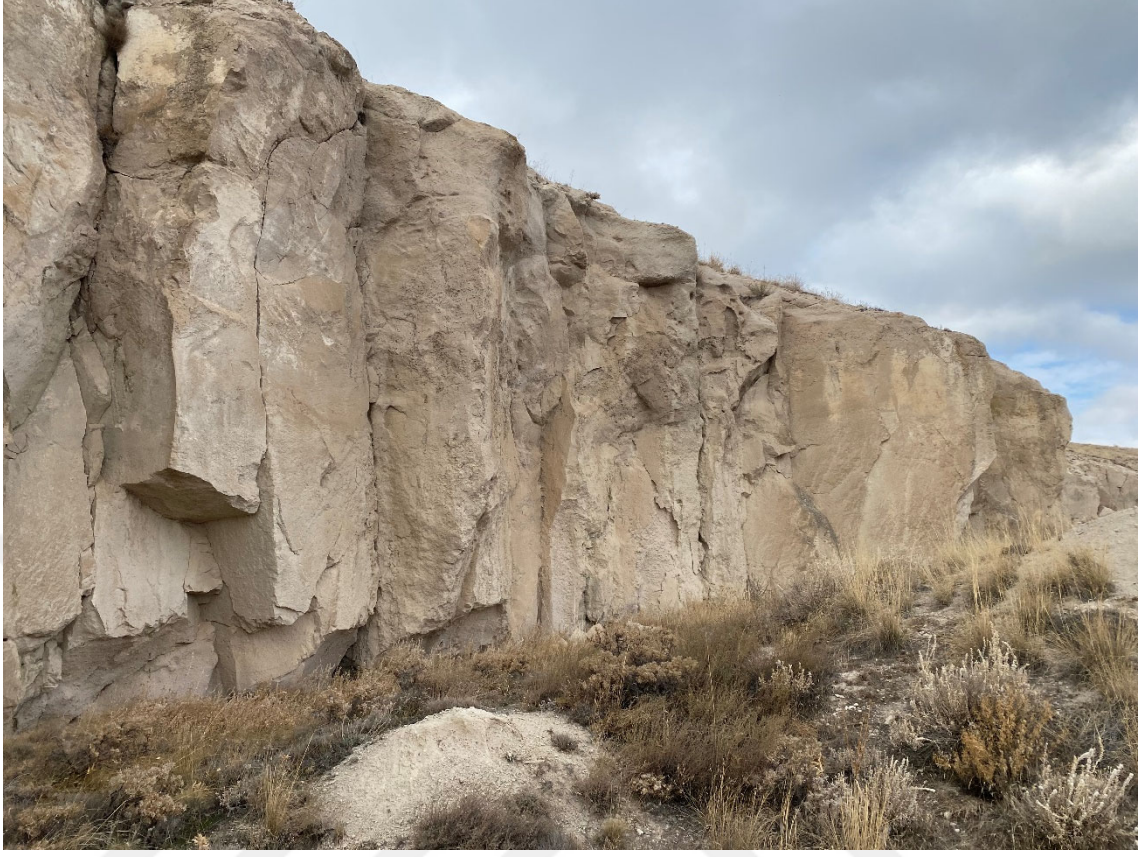
Şekil 4.12. Arazide düşey soğuma çatlakları ve süreksizliklerin genel görünümü

Kaynak alanda kaya kütle özelliklerini belirlemeye yönelik çalışmalarda süreksizliklerin nicel tanımlaması yapılmıştır. Ağırlıklı olarak soğuma çatlaklarının oluşturduğu süreksizlikler genel olarak dolgu içermemekle birlikte, yer yer az kil dolgulu, süreksizlik yüzeylerin küçük ölçekte düz ve büyük ölçekte az dalgalı-düzlemsel olduğu belirlenmiştir (Şekil 4.12). Bunun yanında bunları kesen ikincil süreksizlik takımları da bulunmaktadır. Süreksizlikle az-orta bozunmuş ve arazi incelemelerinin gerçekleştirildiği dönemde süreksizlikler boyunca herhangi bir su izi gözlenmemiştir. İgnimbitlerdeki süreksizlikler genelde orta-geniş aralıklı olup, süreksizlikler çok geniş aralıklıdır. Süreksizlik devamlılıkları yüksektir ve ISRM (2007)'e göre orta-yüksek devamlı olarak sınıflandırılabilirler.

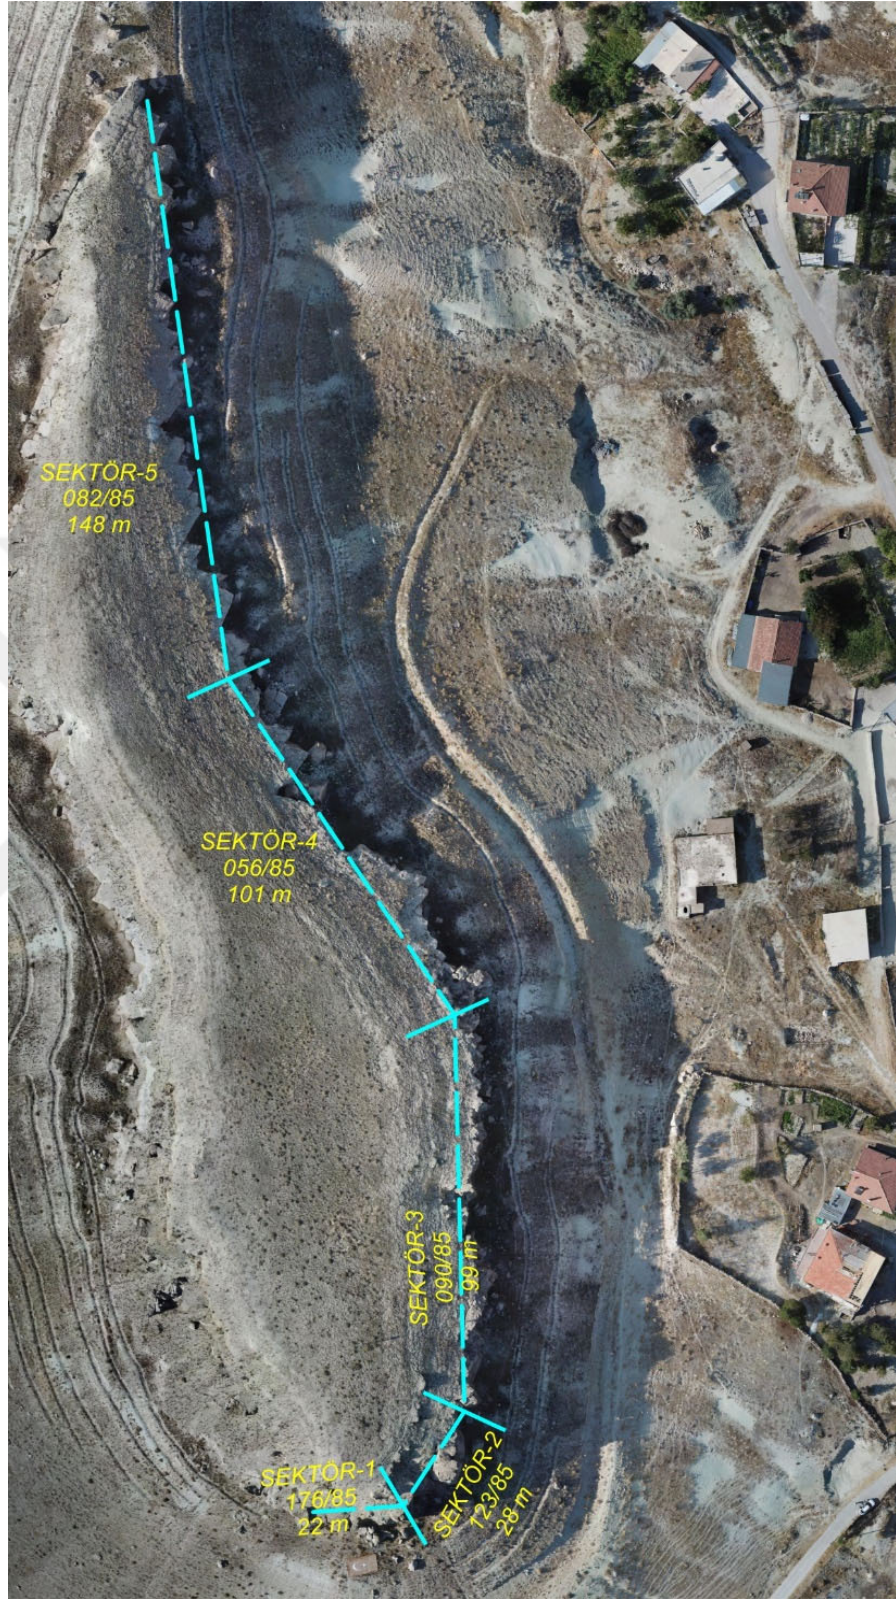
Şekil 4.17. Kaynak alanda kinematik analizler için ayrılan sektörler

Kaya şevlerinde süreksizlik kontrollü meydana gelen duraysızlıklar düzlemsel, kama ve devrilme şeklinde olmak üzere üç başlık altında materyal ve metod bölümünde detayları verilmiştir. Söz konusu kaya kütle yenilmelerini değerlendirmek için kaynak alanı 5 farklı tasarım sektörüne ayırılmıştır (Şekil 4.17). Ayrılma yapılırken şevlerin yönelimi gibi benzerlik gösteren yapısal unsurlar göz önünde bulundurulmuş ve kinematik analizlerde Dips 9.0 (Rocscience) programı kullanılmıştır. Tablo 4.2’de her bir sektörde etkili olan süreksizlik yönelimleri ve göz önünde bulundurulan diğer parametreler verilmiştir. Yapılan kinematik analiz sonuçları Şekil 4.18, 4.19 ve 4.20’de her bir sektör için ayrı ayrı verilmiştir. Belirlenen sektörlere göre kinematik açıdan oluşabilecek duraysızlıkların dağılımı Tablo 4.3’de verilmiştir.

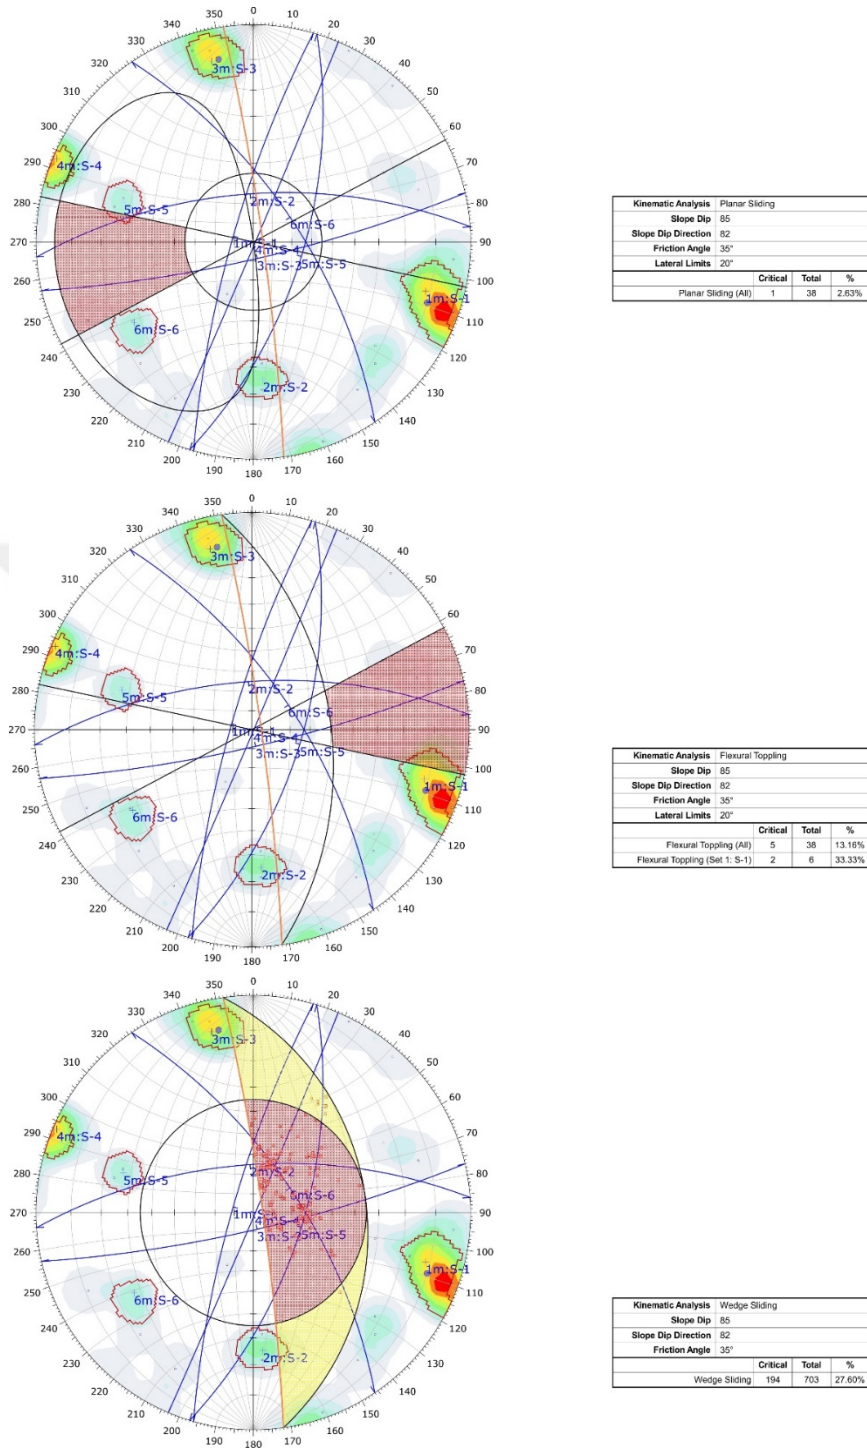
Şekil 4.20. Sektör 5 için gerçekleştirilen kinematik analiz sonuçları

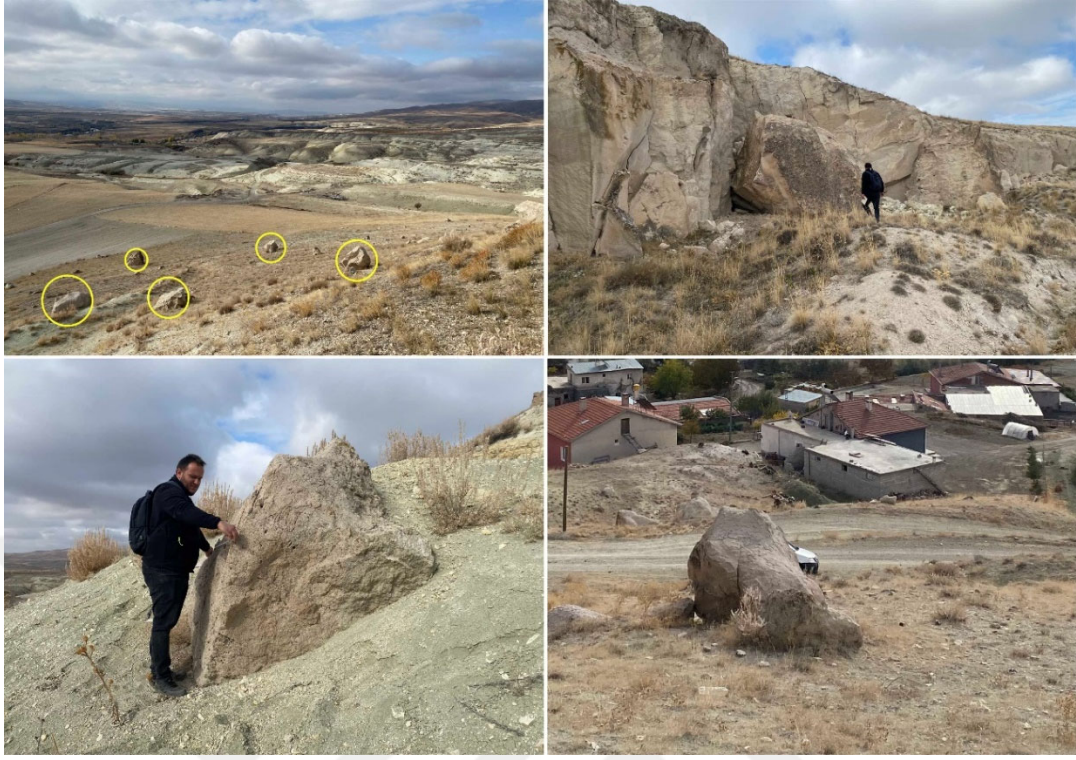
Şekil 4.25. Daha önceden düşmüş blokların genel görünüşleri

Bu blokların boyutları arazide ölçülerek kaynak zondan düşebilecek blok boyutu hakkında değerlendirmeler yapılmış olup, kaynak alanı için bir eksen uzunluğu 4.0 m olan silindir bloklar için 3-boyutlu kayda düşme analizleri gerçekleştirilmiştir.

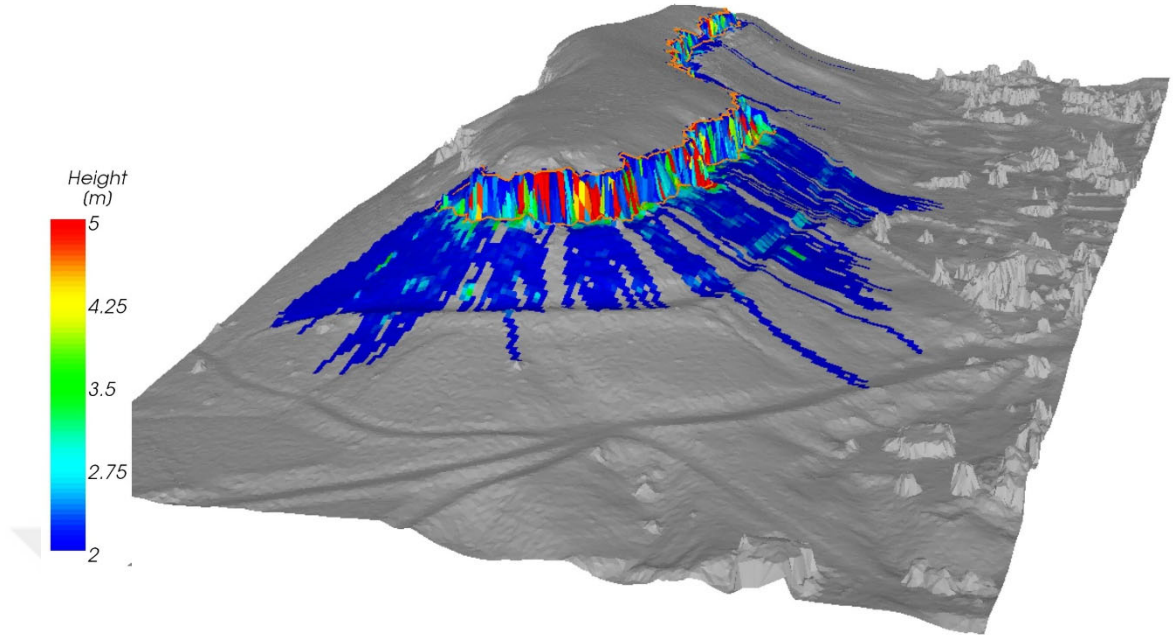
Şekil 4.30. 3-B kaya düşme analizi ile hesaplanan sıçrama yükseklikleri

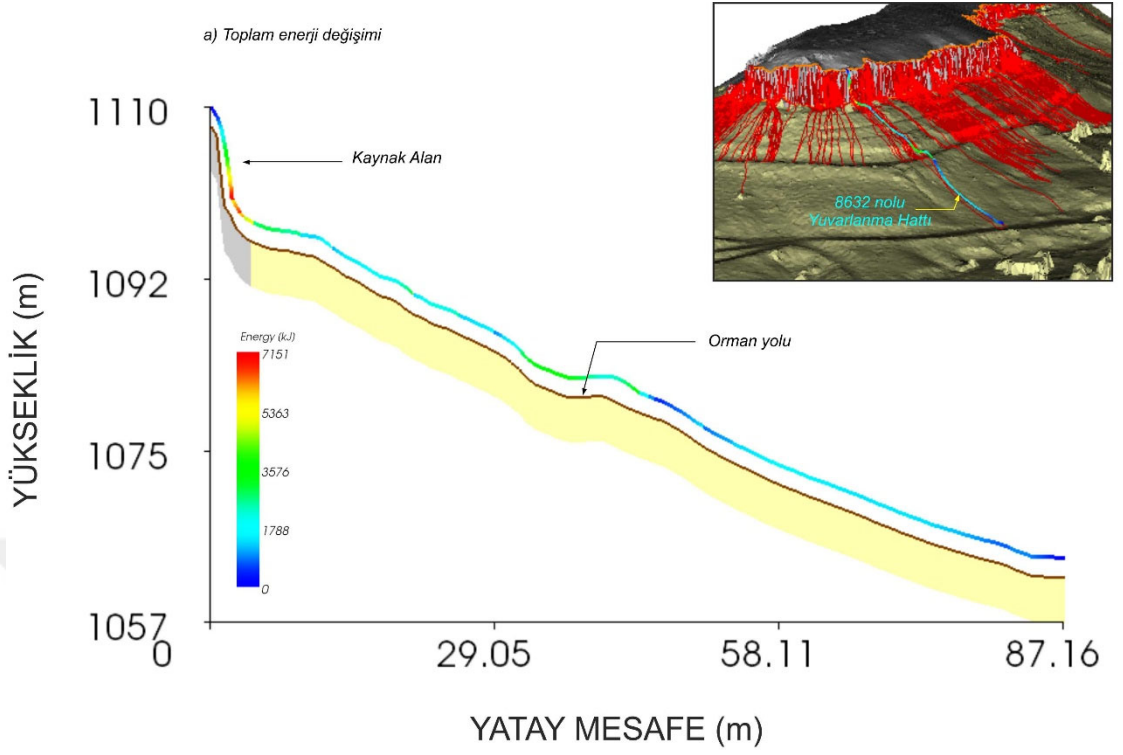
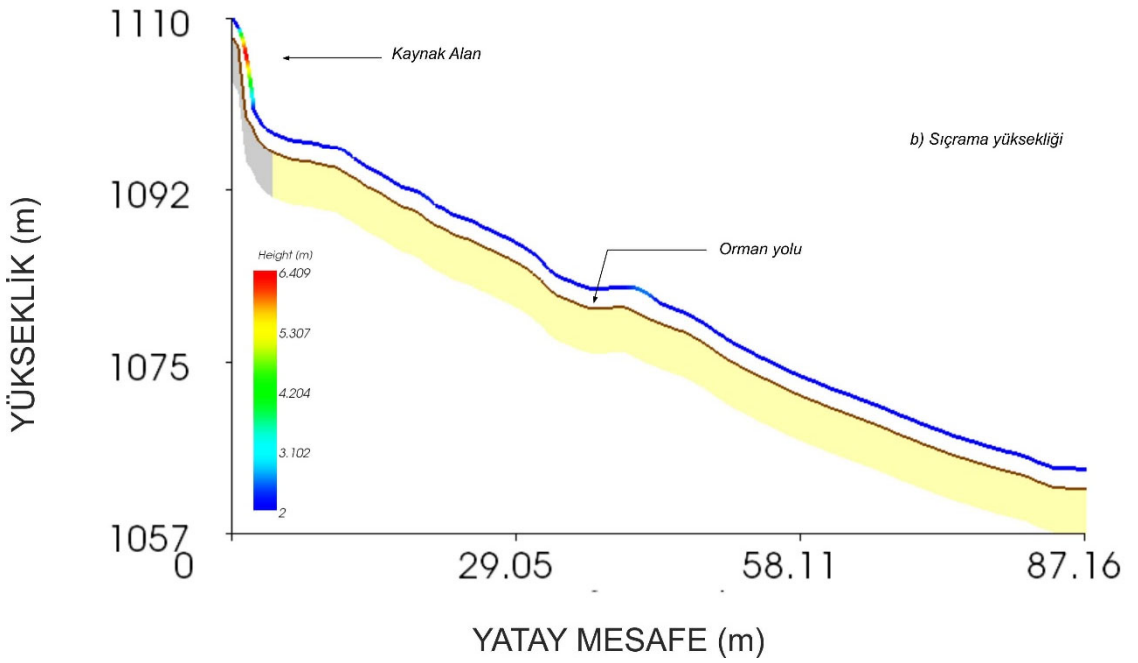
Şekil 4.34. 8632 numaralı bloęun toplam kinetik enerji ve sıçrama yükseklięi deęerlerinin yuvarlanma hattı boyunca deęişimi
